光学特性評価

紫外光域 / 可視光域 対応

信頼性試験 分析・解析

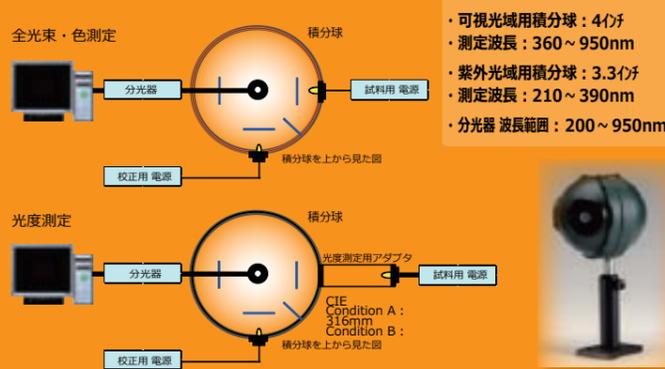
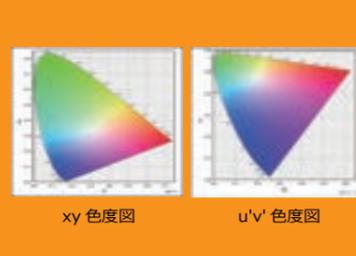
光学測定を実施することにより、LED 製品の光学系の特性を把握することが可能です。光学特性値は、製品の検査及び品質状態の把握に利用することができます。LED の不良品と良品の比較測定・評価を行うことにより、不良モードの判定ができます。LED の採用選択の場合などの検討データとしても有益です。また、LED の信頼性試験の前後で光学特性評価を行うことにより、劣化状態の把握ができます。積分球を使用することにより、全光束 (Lumen)、色度及び光度 (cd) を測定します。

- ・可視光域用積分球：4ｲﾝﾁ
- ・測定波長：360～950nm
- ・紫外光域用積分球：3.3ｲﾝﾁ
- ・測定波長：210～390nm
- ・分光器 波長範囲：200～950nm

- 測定項目
- ・パワー測定モード (uW/nm)
 - ・全光束測定 (Lumen)/ 光度 (cd)
 - ・色度座標 (x,y)(u,v)、色度図
 - ・相関色温度 (K)
 - ・演色評価数 (Ra, R1～R15)
 - ・色純度
 - ・ドミナント波長、ピーク波長、中心波長
 - ・半値全幅 (FWHM)
 - ・任意指定時間と時間間隔における連続変化測定

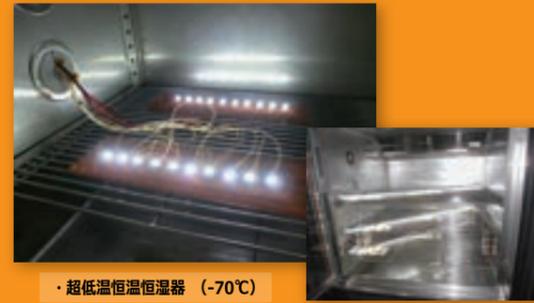
LED の各種点灯方式の試験にも対応いたします。単体の LED デバイスのみでなく 1200mm 蛍光灯管サイズまで試験可能です。高発熱 LED デバイスの動作試験等に超低温恒温器を使用しますと試験温度を制御することができます。

・超低温恒温器 (-70℃)

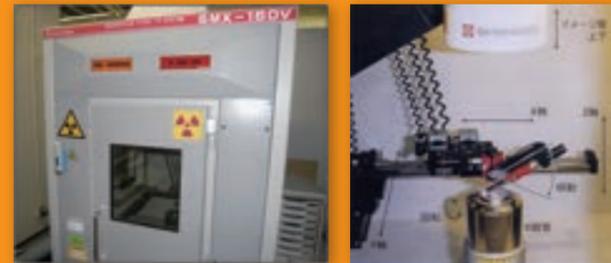
■ 透過 X 線観察装置

透過 X 線観察装置は、X 線による試料内部構造の透過観察をします。ワイヤボンドの不具合等の観察ができます。

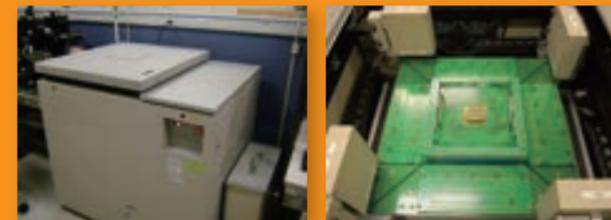
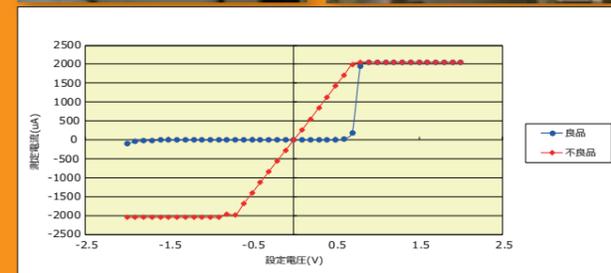
■ ESD 試験装置

HBM (人体モデル) と MM (機械モデル) の 2 種類の ESD ストレスの試験を実施します。

印加前後の試験ピンの曲線特性の比較による破壊判定が可能

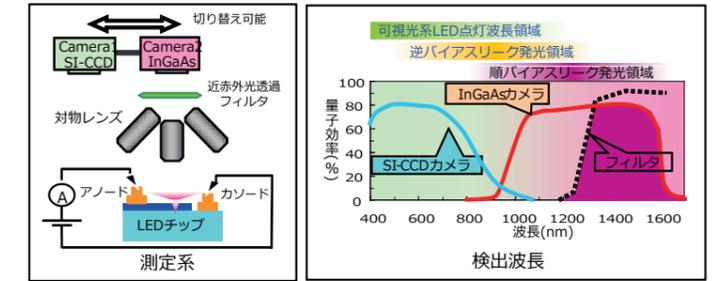
順方向、逆方向バイアスに対応した発光解析

- 順方向発光解析：LED 発光時に可視光をカットし、近赤外領域の発光点を捉えることにより、不点灯につながる異常箇所を速やかに検出します。
- 超高感度カメラにより、Vf 以下でも発光する異常箇所を検出することが可能です。
- 逆方向発光解析：LED に逆バイアスを印加し、リーク箇所を発光解析で検出することにより、PN 接合の不具合箇所を検出することが可能です。
- LSI 故障解析用の可視光用超高感度 SI-CCD、および近赤外用超高感度 InGaAs カメラを装備しています。
- 近赤外カメラと各種フィルタを組合せ、順バイアス点灯状態におけるリーク箇所の検出が可能です。
- 可視光カメラは、ワイドギャップ半導体の逆バイアス時のリーク箇所の検出に最適です。

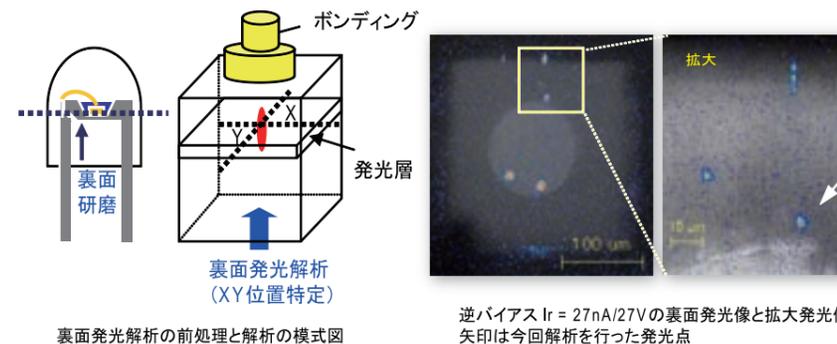
LED 素子の裏面研磨と裏面発光解析

逆バイアス Ir = 27nA/27Vの裏面発光像と拡大発光像
矢印は今回解析を行った発光点

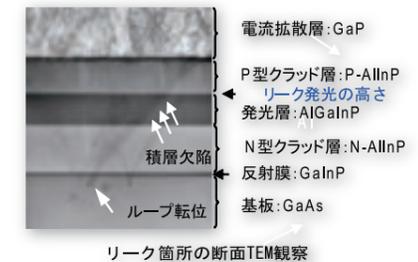
- 解析のまとめ
断面リーク発光像より TEM 観察を行ったところ、発光層を縦断する積層欠陥、及び GaAs 基板表面に複数のループ転位が見られた。各層の組成は EDS 元素分析で特定した。結晶の各層を成長させるプロセスにおいて、ループ転位を起点として積層欠陥が走りこまれ、発光層を縦断する部位で不正準位が形成されたことが接合リーク発生の原因になっていると考えられる。
